► Intervención en

Llanto sobre Cristo muerto

GRANADA

Texto y fotos: **Jose M^a Rodríguez-Acosta**, restaurador de obras de arte ◀

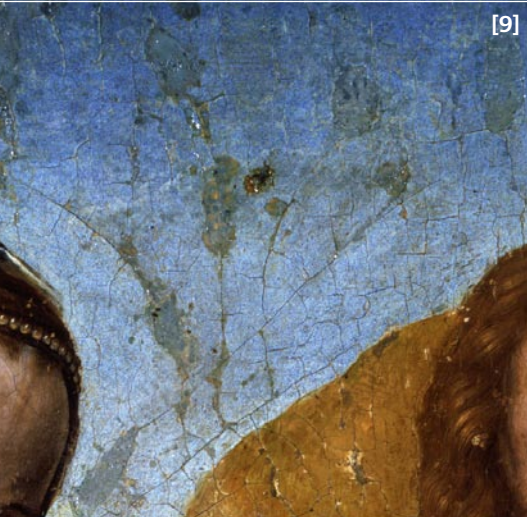
- [8] Retoques realizados sobre las zonas de abrasiones de película pictórica.
- [9] Retoques alterados.
- [10] Eliminación de estucos y retoques alterados.
- [11] Detalle tras eliminación de los viejos retoques.
- [12] Detalle tras eliminación de los estucos y retoques.
- [13] Fijación y asentado de las capas de preparación y pictórica.
- [14] Unión de los paneles constitutivos y corrección de las ligeras deformaciones del soporte.
- [15] Eliminación de repintes y barnices alterados.

-Retoques realizados sobre la película pictórica y zonas de abrasiones de la misma: la eliminación de estos repintes se ha realizado a punta de bisturí con el apoyo de una lente binocular tratando previamente algunas zonas con isopropanol-amoniaco-agua 40:30:30 para reblandecer los retoques y no dañar los estratos pictóricos originales.
