RETABLO MAYOR O DE LOS SANTOS JUANES

TIPOLOGÍA:	Retablo ligneo con relieves y esculturas doradas y policromadas
AUTOR:	Felipe Bigarny
CRONOLOGÍA:	1520-1522
MUNICIPIO:	Granada
PROVINCIA:	Granada
UBICACIÓN:	Capilla Real de Granada
FECHA DE ACT.:	1998-2000

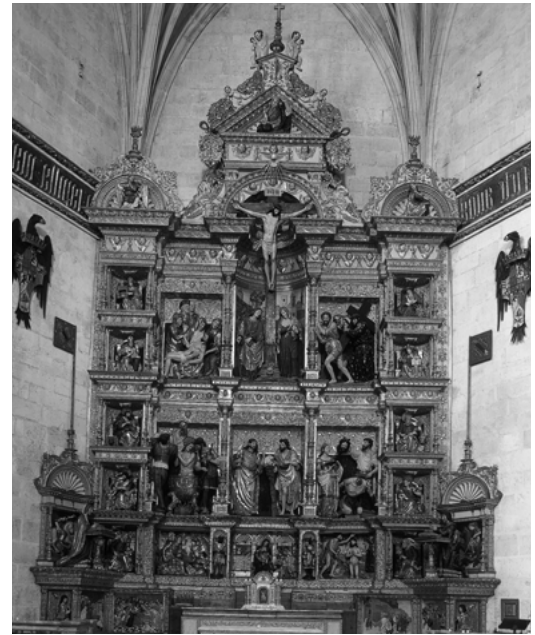
Los soportes de los diferentes relieves y grupos escultóricos, realizados en madera de nogal, presentaban en

algunos casos grietas así como ligeros desencolados en algunas de sus piezas constitutivas, lo que había afectado a la policromía. Se detectaron ligeros ataques de insectos xilófagos "Anobium punctatum" en las esculturas y, en menor medida, en la arquitectura ataques de "hilotrupes bajulus", actualmente sin actividad.
